リコール等情報

リコール情報：Z250（2014年3月6日届出）

改善箇所説明図 Z250

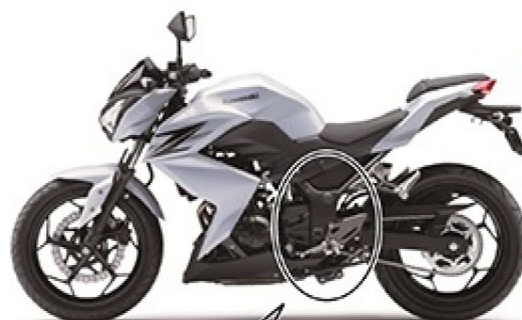
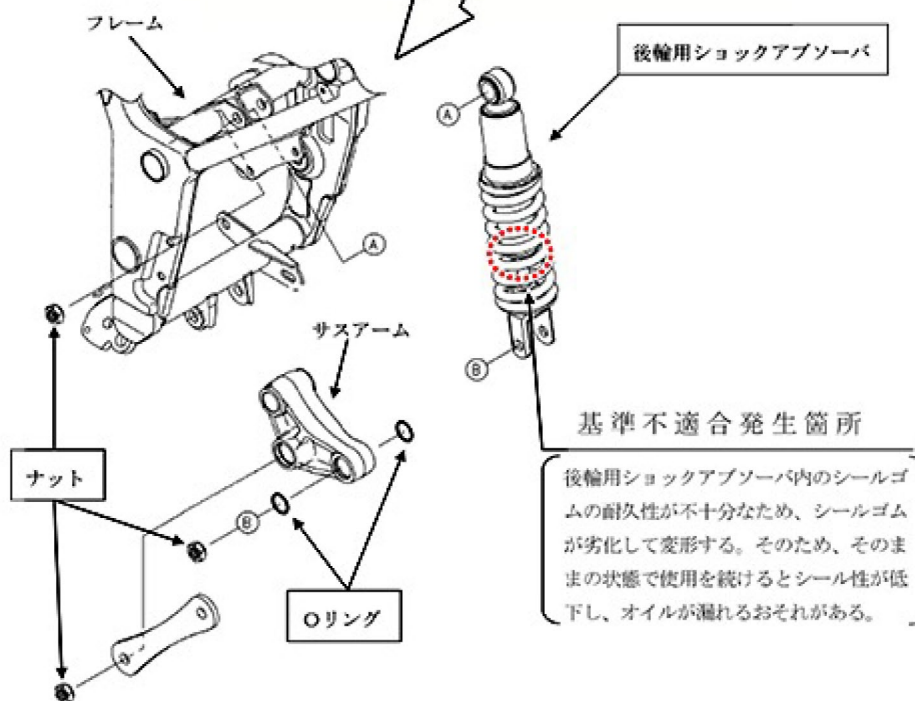
基準不適合発生箇所
 後輪用ショックアブソーバ内のシールゴムの耐久性が不十分のため、シールゴムが劣化して変形する。そのため、そのままの状態で使用を続けるとシール性が低下し、オイルが漏れるおそれがある。

改善対策の内容
 全車両、後輪用ショックアブソーバを対策品と交換する。それに伴い、取付ナットとOリングを新品と交換する。

注： は交換部品を示す
 識別：後輪用ショックアブソーバの下側ブラケットに白色の識別ペイントを塗布する。
