## 改善対策情報：KLX125・D-TRACKER 125（2014年9月17日届出）

| 改善対策届出番号 | 449 | 改善対策開始日 | 平成26年9月18日 |

## 改善箇所説明図 KLX125・D-TRACKER 125

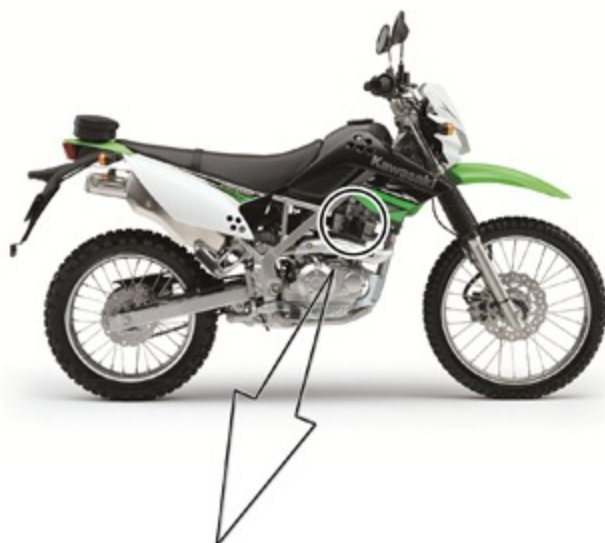
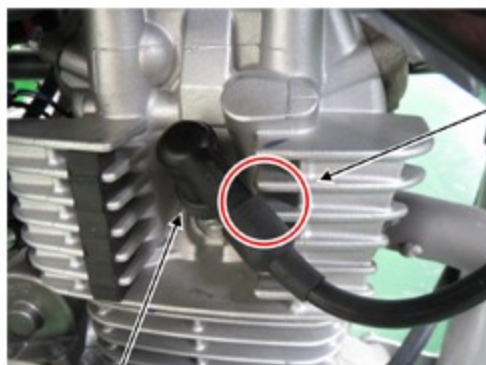
プラグキャップ

プラグキャップの材質が不適切なため、低速走行時などプラグキャップ周辺が高温となる場合で、かつ、プラグキャップ周辺に水分が付着すると、シリンダヘッドに電流がリークする場合がある。そのため、スロットルを開いても点火プラグが失火してエンジンの回転が不安定になり、最悪の場合、エンジンが停止して始動不能となるおそれがある。

全車両、プラグキャップを対策品と交換する。

注：□ は、交換部品を示す。  
識別：外観で容易に識別できるため、特別な識別は行わない。
