リコール情報 : エストレヤ (2014年10月8日届出)

リコール届出番号	3443	リコール開始日	平成26年10月9日
不具合の部位(部品名)	燃料装置(燃料ホース)		
基準不適合状態にあると認める構造、装置又は性能の状況及びその原因	燃料ホースの取り回しが不適切なため、左スロットルボディアッシカパー端部と燃料ホースが干渉するものがある。そのため、そのまま使用を続けると、燃料ホースが損傷し、最悪の場合、燃料が漏れるおそれがある。		
改善措置の内容	全車両、左スロットルボディアッシカパーと燃料ホースを対策品と交換する。		
発見の動機	社内からの情報による。		
自動車使用者及び自動車分解整備事業者に周知させるための措置	<ul style="list-style-type: none">• 使用者:ダイレクトメールで通知する。• 自動車分解整備事業者:日整連発行の機関誌に掲載する。

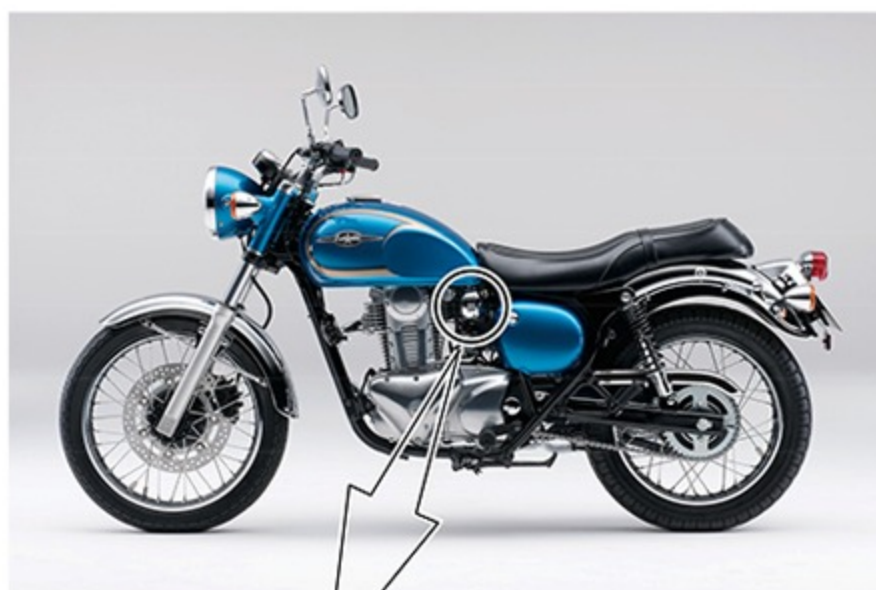
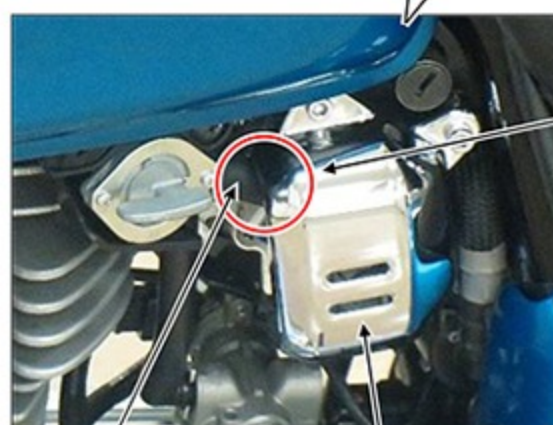
改善箇所説明図

基準不適合発生箇所

燃料ホースの取り回しが不適切なため、左スロットルボディアッシカバー端部と燃料ホースが干渉するものがある。そのため、そのまま使用を続けると、燃料ホースが損傷し、最悪の場合、燃料が漏れるおそれがある。

改善対策の内容

全車両、左スロットルボディアッシカバーと燃料ホースを対策品と交換する。
