## リコール情報：W800（2015年12月14日届出）

| リコール届出番号 | 3720 | リコール開始日 | 平成27年12月15日 |

## 改善箇所説明図 W800

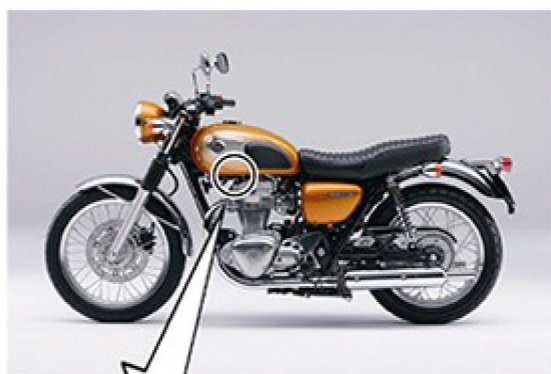
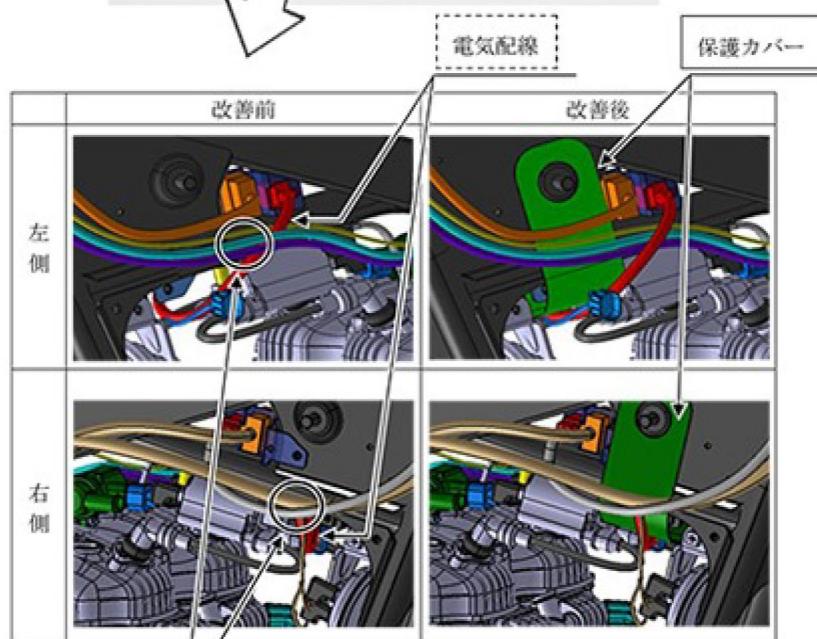
## 改善箇所説明図 ①

電気配線の配線設計が不適切なため、電気配線がフレームの突起部と干渉していることがある。そのため、そのままの状態で使用を続けると、電気配線の被覆が摩耗して芯線がフレームと短絡し、最悪の場合、走行中にエンジンが停止するおそれがある。

全車両、当該電気配線を点検し、損傷のあるものは補修または交換を行うとともに、保護カバーを追加し、配索を変更する。

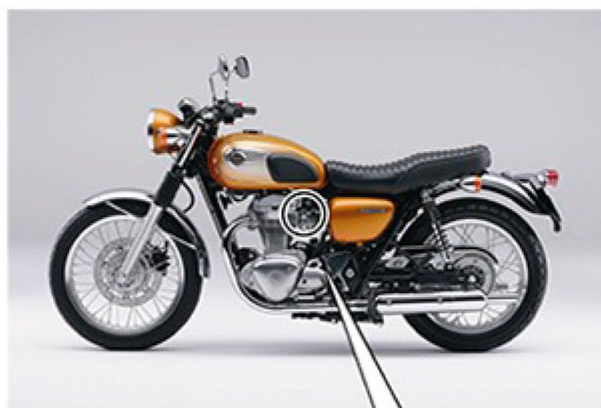
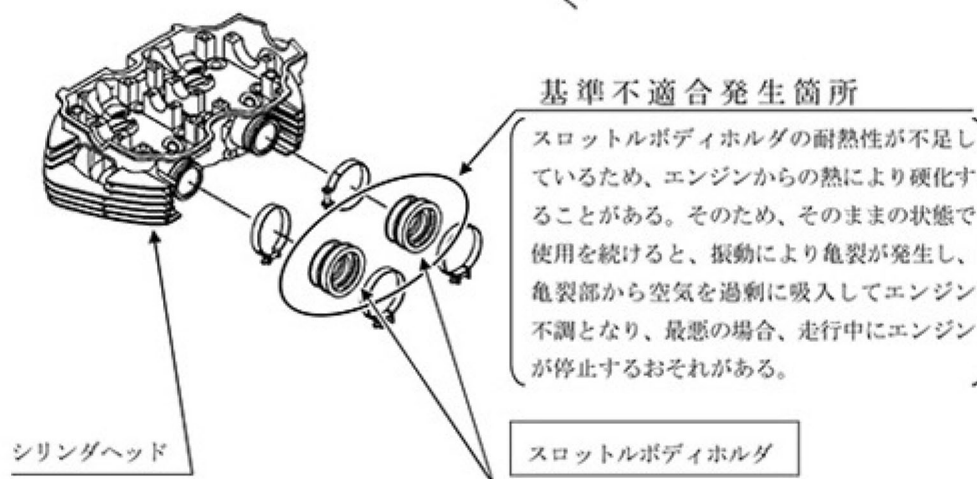
## 改善箇所説明図 ②

| 基準不適合状態にあると認める構造、装置又は性能の状況及びその原因 | ① 電気配線の配索設計が不適切なため、電気配線がフレームの突起部と干渉していることがある。そのため、そのままの状態で使用を続けると、電気配線の被覆が摩耗して芯線がフレームと短絡し、最悪の場合、走行中にエンジンが停止するおそれがある。<br>② スロットルボディホルダの耐熱性が不足しているため、エンジンからの熱により硬化することがある。そのため、そのままの状態で使用を続けると、振動により亀裂が発生し、亀裂部から空気を過剰に吸入してエンジン不調となり、最悪の場合、走行中にエンジンが停止するおそれがある。 | | |

全車両、スロットルボディホルダを対策品に交換する。
