## 改善対策情報：KLX125-D-TRACKER 125（2016年3月16日届出）

改善対策届出番号	490	改善対策開始日	平成28年3月17日
不具合状態にあると認める構造、装置又は性能の状況及びその原因	サイドスタンドブラケットをメインフレームに取り付けている溶接部の強度が不足しているため、走行時の振動等により溶接部に亀裂が発生するものがある。そのため、そのままの状態で使用を続けると亀裂が進行し、最悪の場合、駐車中に溶接部が破損し、車両が転倒するおそれがある。		
改善対策の内容	全車両、サイドスタンドブラケットのメインフレームへの溶接部を点検し、損傷のないものは補強プレートを追加する。損傷のあるものは補修後、補強プレートを追加する。		
自動車使用者及び自動車分解整備事業者に周知させるための措置	<ul style="list-style-type: none"> <li>・ 使用者：ダイレクトメールで通知する。</li> <li>・ 自動車分解整備事業者：日整連発行の機関誌に掲載する。</li> <li>・ 改善実施済車には、その旨を定期点検整備記録簿に記載する。</li> </ul>

## 改善箇所説明図 KLX125・D-TRACKER 125

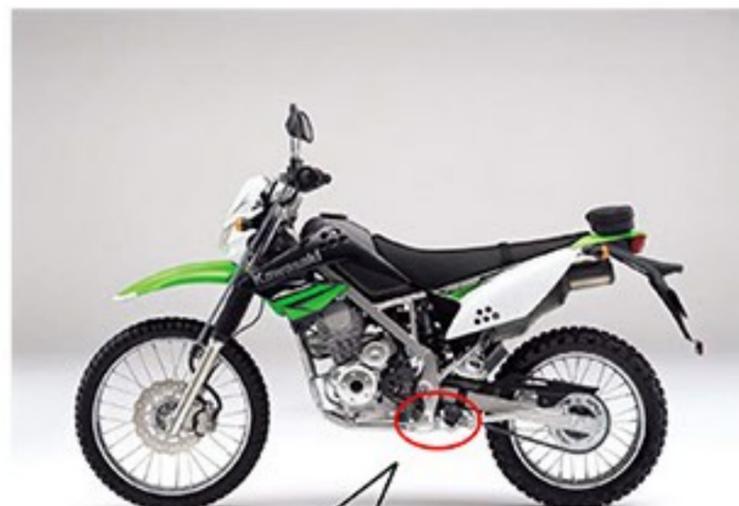
**不具合発生箇所**

サイドスタンドブラケットをメインフレームに取り付けている溶接部の強度が不足しているため、走行時の振動等により溶接部に亀裂が発生するものがある。そのため、そのままの状態で使用を続けると亀裂が進行し、最悪の場合、駐車中に溶接部が破損し、車両が転倒するおそれがある。
