## 改善対策情報：BR125H（2016年7月6日届出）

| 改善対策届出番号 | 502 | 改善対策開始日 | 平成28年7月6日 |

## 改善箇所説明図 BR125H

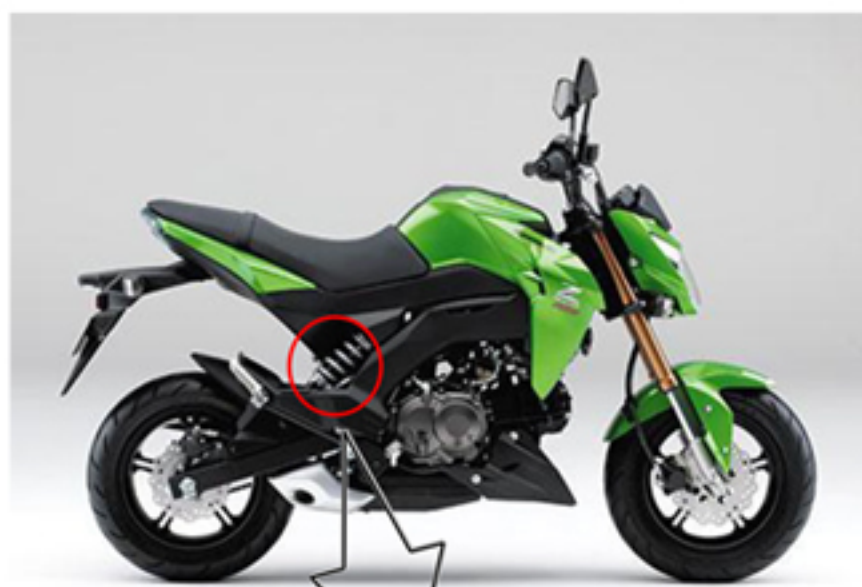
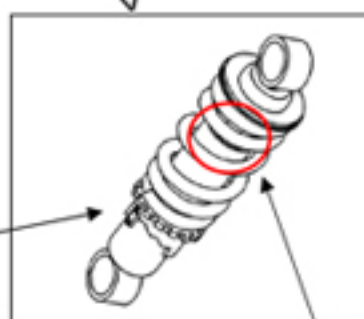
後輪用ショックアブソーバ

後輪用ショックアブソーバで使用しているグリスの選定が不適切なため、当該ショックアブソーバのオイルシールのシール性が低下することがある。そのため、オイルシール部からオイルが漏れ、最悪の場合、漏れたオイルが後輪タイヤに付着し、滑りやすくなり転倒するおそれがある。

全車両、後輪用ショックアブソーバを良品と交換する。

識別：後輪用ショックアブソーバのクッションラバー部に桃色マークを付ける。加えて、ショックアブソーバ交換完了車両について、フレーム後方のシート下ブラケット部に白色マークを付ける。
