リコール情報：Z900RS

(2018年12月6日届出)

リコール届出番号	4396	リコール開始日	平成30年12月6日
不具合の部位(部品名)	制動装置(リヤブレーキホース、リヤホイール回転センサ)		
基準不適合状態にあると認める構造、装置又は性能の状況及びその原因	リヤブレーキホース及びリヤホイール回転センサリード線の配策作業指示が不適切なため、リヤブレーキホース及びリヤホイール回転センサリード線がリヤタイヤと接触することがある。そのため、そのままの状態で使用を続けると、リヤブレーキホース及びリヤホイール回転センサリード線が損傷し、最悪の場合、ブレーキ液が漏れて制動力が低下するおそれがある、または、速度計が正しく表示されず、ABSインジケータライトが点灯するとともに、ABSが作動しなくなるおそれがある。		
改善措置の内容	全車両、リヤブレーキホース及びリヤホイール回転センサリード線の配策を点検し、配策が誤っている場合は、正しく配策する。なお、リヤブレーキホース、または、リヤホイール回転センサリード線が損傷している場合は、それぞれ新品に交換する。		
発見の動機	海外販売会社からの報告による。		
自動車使用者及び自動車分解整備事業者に周知させるための措置	<ul style="list-style-type: none"> ・ 使用者:ダイレクトメールで通知する。 ・ 自動車分解整備事業者:日整連発行の機関誌に掲載する。

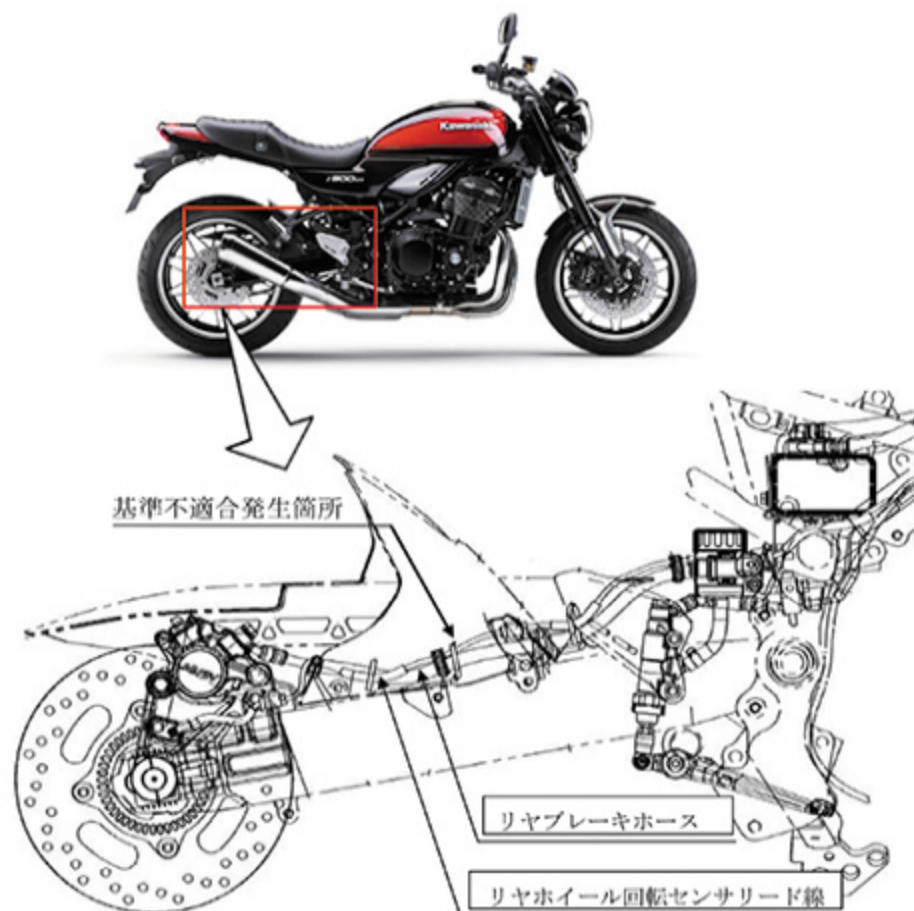
改善箇所説明図 Z900RS

リヤブレーキホース及びリヤホイール回転センサリード線の配策作業指示が不適切なため、リヤブレーキホース及びリヤホイール回転センサリード線がリヤタイヤと接触することがある。そのため、そのままの状態で使用を続けると、リヤブレーキホース及びリヤホイール回転センサリード線が損傷し、最悪の場合、ブレーキ液が漏れて制動力が低下するおそれがある、または、速度計が正しく表示されず、ABSインジケータライトが点灯するとともに、ABSが作動しなくなるおそれがある。

全車両、リヤブレーキホース及びリヤホイール回転センサリード線の配策を点検し、配策が誤っている場合は、正しく配策する。なお、リヤブレーキホース、または、リヤホイール回転センサリード線が損傷している場合は、それぞれ新品に交換する。
