リコール情報：Ninja ZX-6R

(2020年9月1日届出)

| 不具合の部位(部品名) | 電気装置(電気配線) | | |

## 改善箇所説明図 Ninja ZX-6R

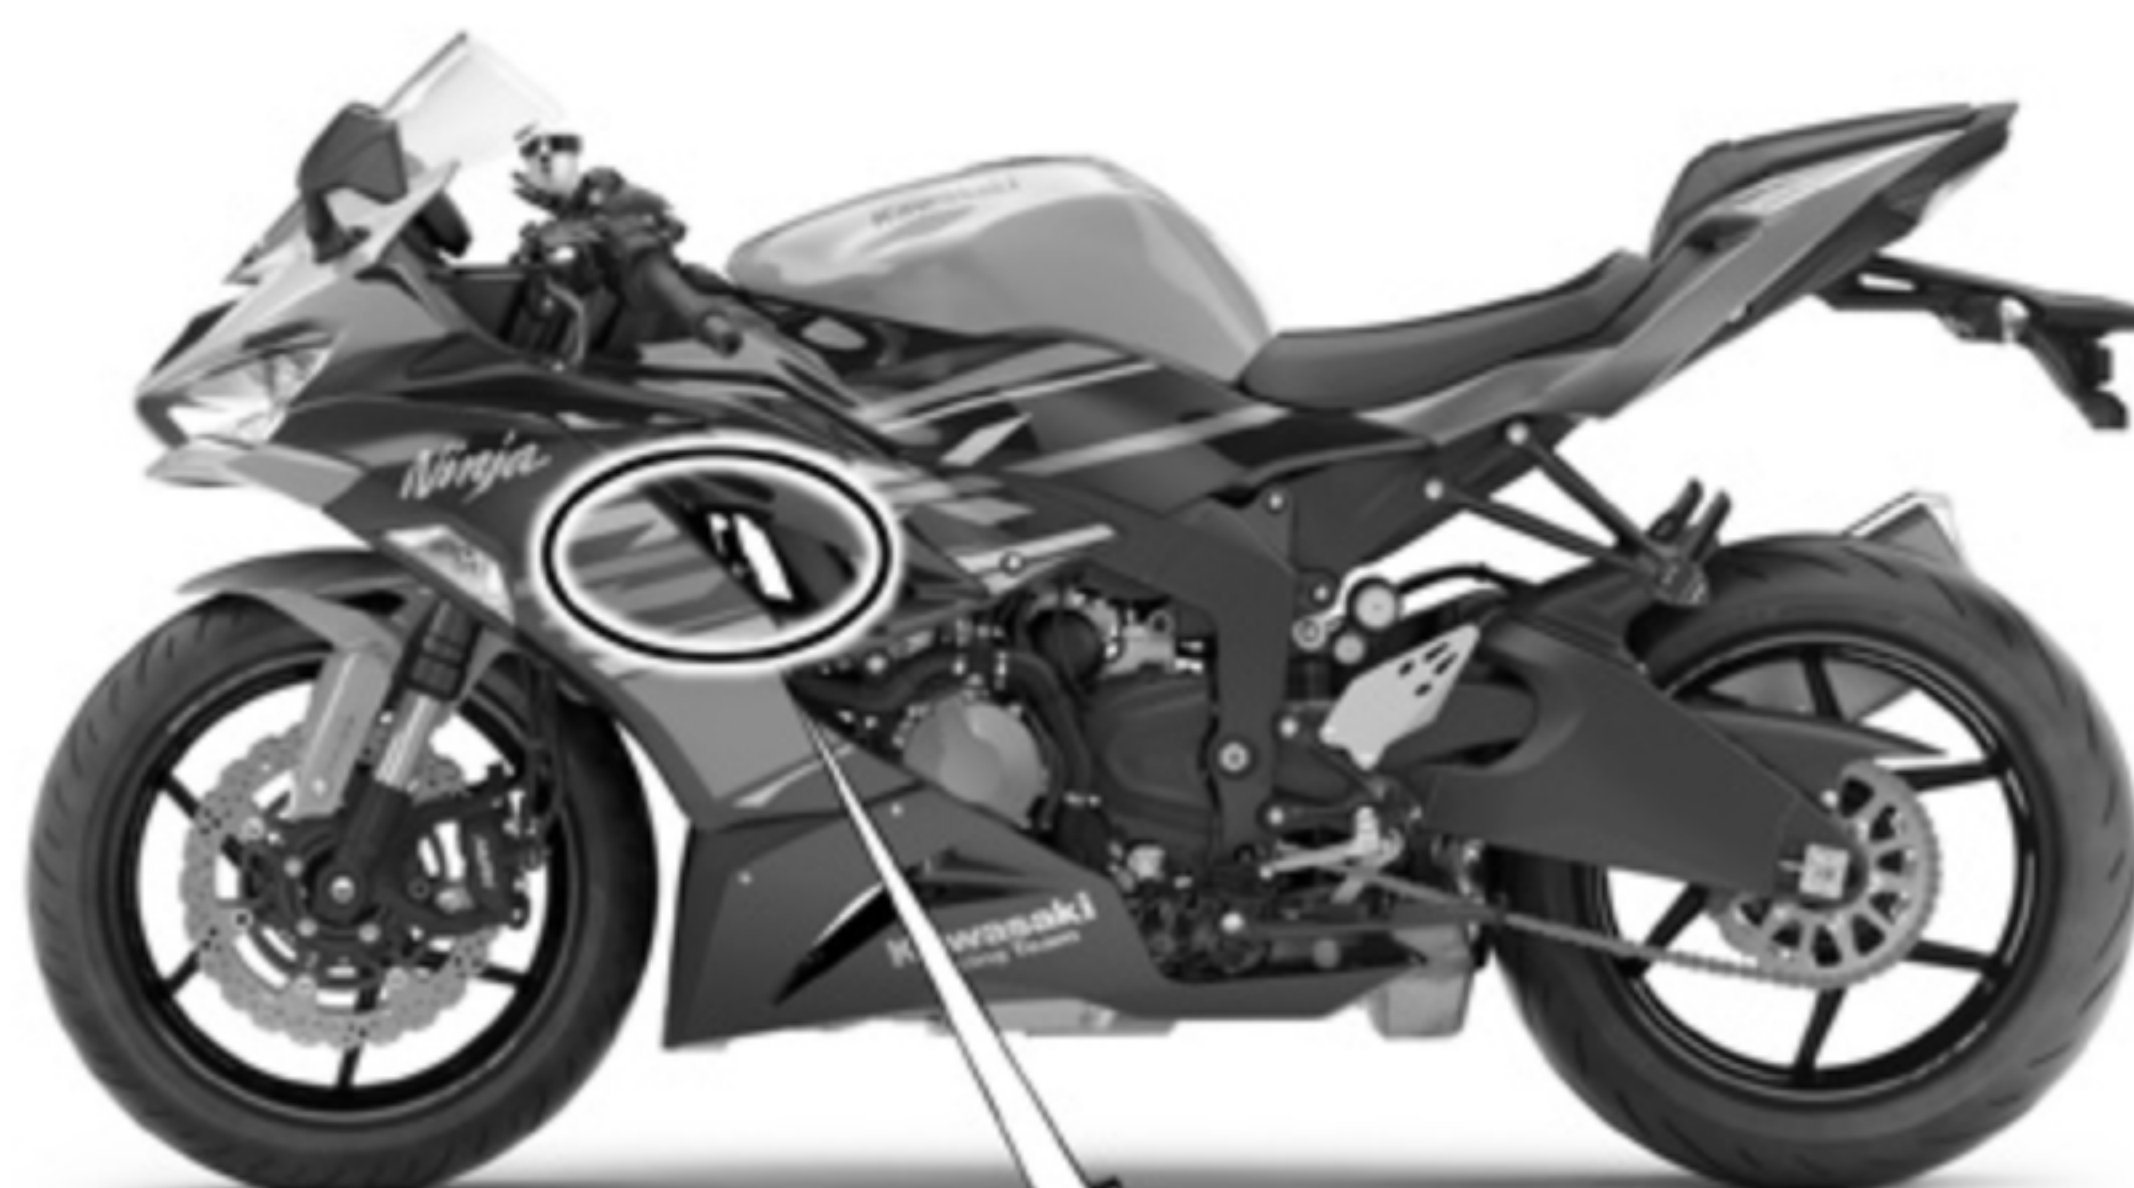
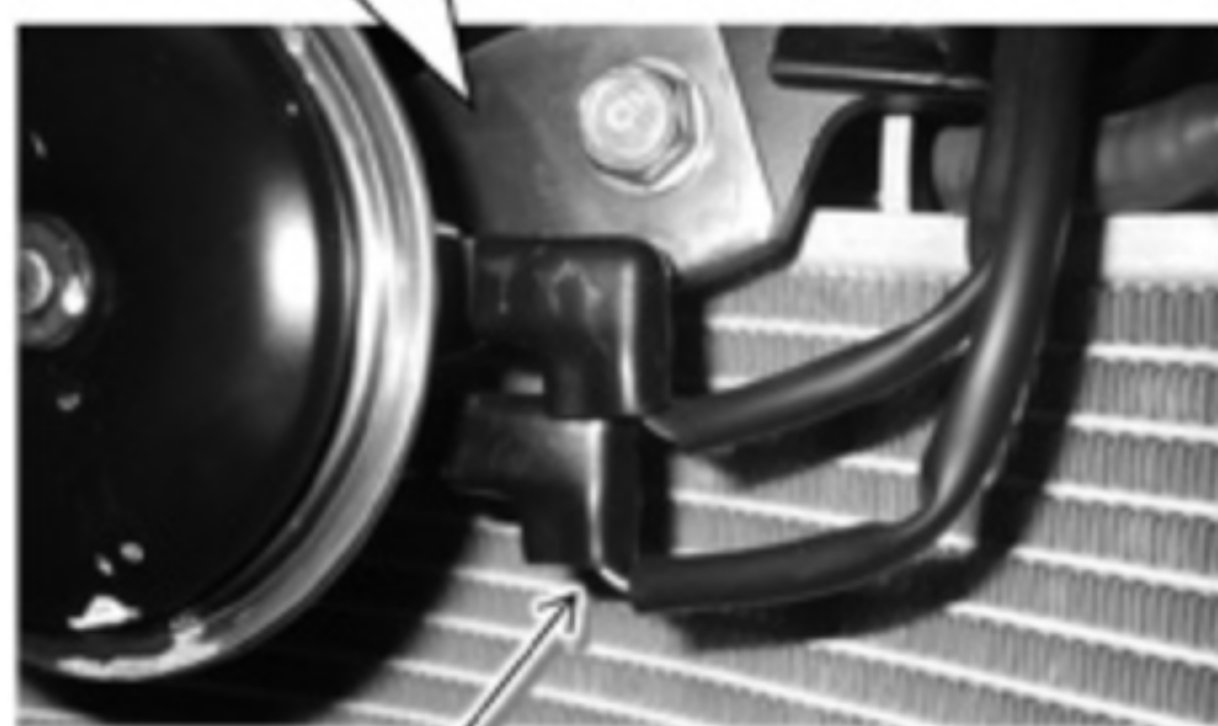
警音器電気配線

基準不適合発生箇所

警音器の電気配線において、配線の耐久性が不足しているため、特定のエンジン回転領域で発生する車台振動により、当該配線の端子部に負荷がかかり、配線材に亀裂が生じることがある。そのため、そのまま使用を続けると当該配線が断線し警音器が作動しなくなるおそれがある。

全車両、警音器電気配線を補修用ハーネスを用いて修理する。

識別：改善済車両には、車台番号横に白色ペイントを塗布する。
