リコール情報 : Ninja H2 SX・Ninja H2 SX SE・Ninja H2 SX SE+

(2021年7月30日届出)

リコール届出番号	4997	リコール開始日	令和3年7月30日
不具合の部位(部品名)	走行装置(ホイールベアリング)		
基準不適合状態にあると認める構造、装置又は性能の状況及びその原因	リヤホイールのニードルベアリングにおいて、グリース塗布作業が不適切なためグリース量が少ないものがある。そのため、ニードルベアリングが潤滑不良となり破損し、最悪の場合、リヤホイールがロックし走行不能となるおそれがある。		
改善措置の内容	全車両、ニードルベアリングを新品に交換しグリースを塗布する。関連部品に損傷があれば交換をする。		
発見の動機	市場からの情報による。		
自動車使用者及び自動車特定整備事業者等に周知させるための措置	<ul style="list-style-type: none"><li>・ 使用者:ダイレクトメール等で通知する。</li><li>・ 自動車特定整備事業者:日整連発行の機関紙に掲載する。</li></ul>

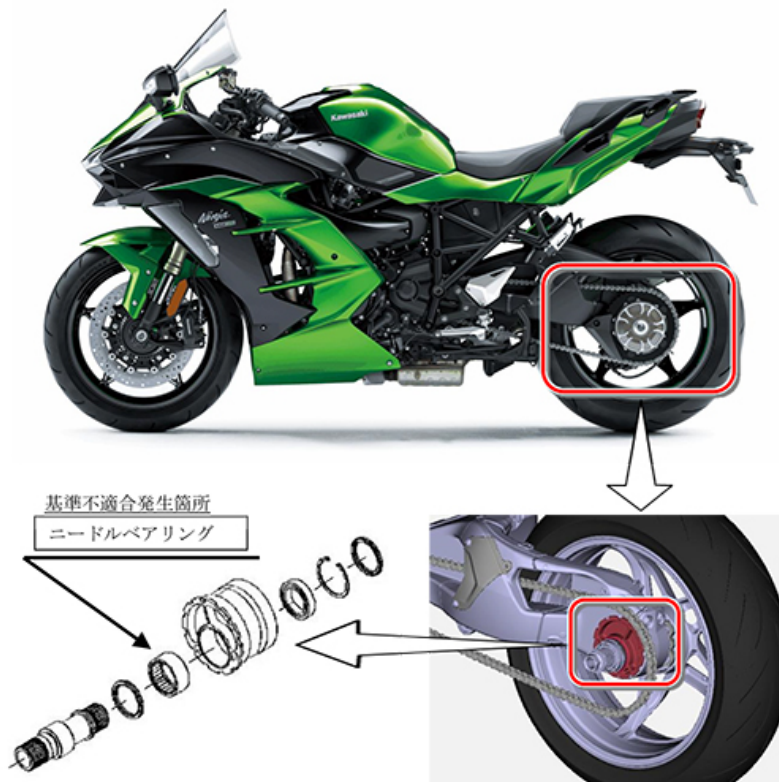
## 改善箇所説明図

リヤホイールのニードルベアリングにおいて、グリース塗布作業が不適切なためグリース量が少ないものがある。そのため、ニードルベアリングが潤滑不良となり破損し、最悪の場合、リヤホイールがロックし走行不能となるおそれがある。

**改善の内容** 全車両、ニードルベアリングを新品に交換しグリースを塗布する。  
関連部品に損傷があれば交換をする。

識別：改善済車両には、車台後方（リヤシート下）のフレームに青色ペイントを塗布する。
