リコール等情報

リコール情報 : Z H2・Z H2 SE・Ninja H2 CARBON・Ninja ZX-10R・Ninja ZX-10RR

(2021年7月30日届出)

改善箇所説明図 Z H2・Z H2 SE・Ninja H2 CARBON・Ninja ZX-10R・Ninja ZX-10RR

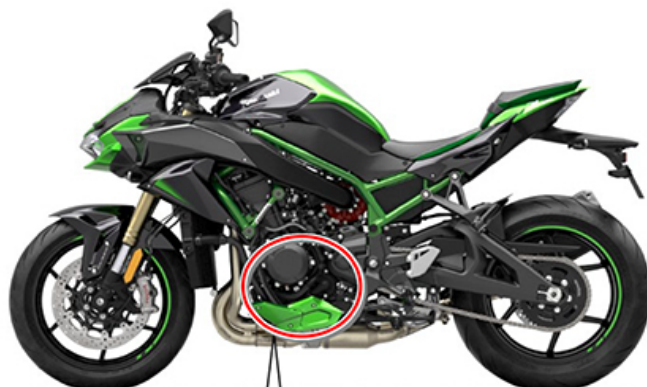
改善箇所説明図

基準不適合発生箇所

リリーフバルブ

エンジンの油圧を調整するリリーフバルブにおいて、組立作業が不適切なため、リリーフバルブの構成部品が脱落し、エンジンの油圧が低下する場合があります。そのため、油圧警告灯が点灯するとともにエンジンが潤滑不良となり、最悪の場合、エンジンが停止するおそれがある。

改善の内容 全車両、リリーフバルブを良品に交換する。リリーフバルブの構成部品に脱落が認められた場合は、エンジン内部を点検し損傷部位を交換する。

識別：改善済車両には、車台番号打刻位置付近に白色ペイントを塗布する。
