**リコール等情報**
**リコール情報：W800 STREET・W800 CAFE・W800・MEGURO K3**
**警音器(ホーン)のハーネス修理について**
**(2022年3月3日届出)**
[《印刷用pdfをダウンロード》](#)

| リコール届出番号 | 5108 | リコール開始日 | 令和4年3月3日 |

### 改善箇所説明図 W800 STREET・W800 CAFE・W800・MEGURO K3

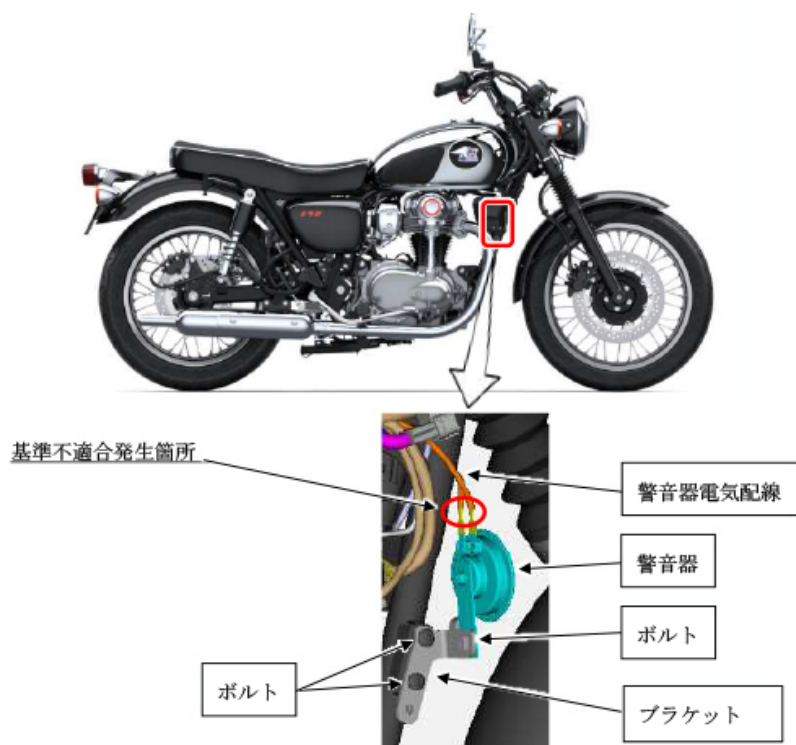
#### 改 善 箇 所 説 明 図

警告器の電気配線において、警告器及びブラケット等の耐振性が不足しているため、特定のエンジン回転領域で発生する車体振動により、当該配線の端子部に負荷がかかり、き裂が生じることがある。そのため、そのまま使用を続けると当該配線が断線し警告器が作動しなくなるおそれがある。

全車両、警告器及びブラケット等を対策品に交換するとともに、使用過程車については、電気配線も補修用ハーネスを用いて修理する。
