### リコール情報：KLX230・KLX230S

(2022年6月3日 届出)

| リコール届出番号 | 5160 | リコール開始日 | 令和4年6月3日 |
| 不具合の部位(部品名) | 制動装置(ブレーキディスク) | | |

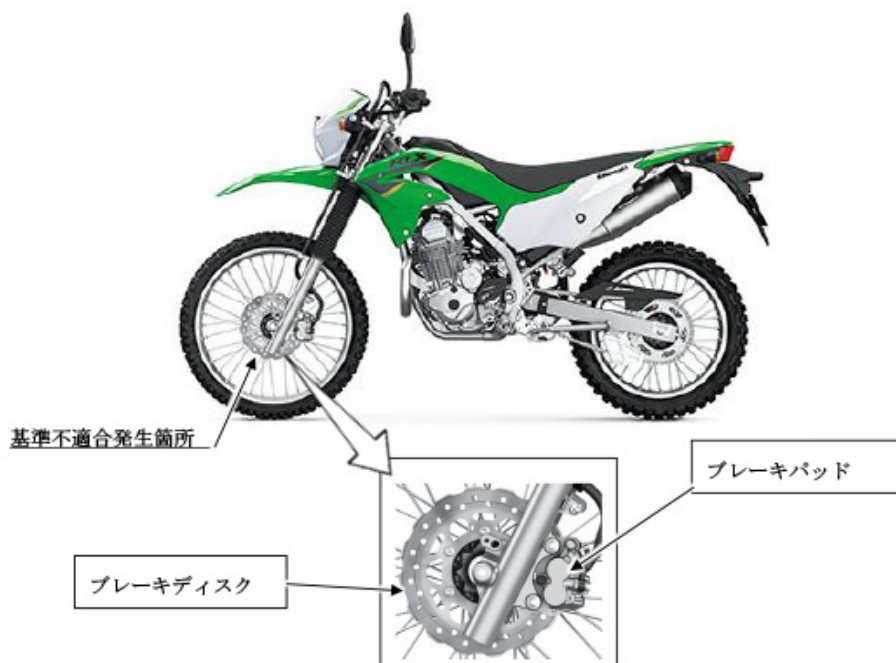
改 善 箇 所 説 明 図

前輪の制動装置において、組立時の部品管理が不十分なため、寸法の異なるブレーキディスクが組付けられているおそれがある。その場合、協定規則第78号の技術的な要件(制動装置試験の基準)に適合せず、安全に減速できないおそれがある。

全車両、前輪のブレーキディスクを点検し、異品である場合はブレーキディスクを正規品に交換するとともに、ブレーキパッドも交換する。

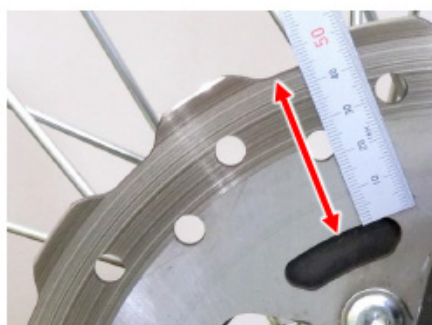
OK 品: 穴から外周まで 45mm

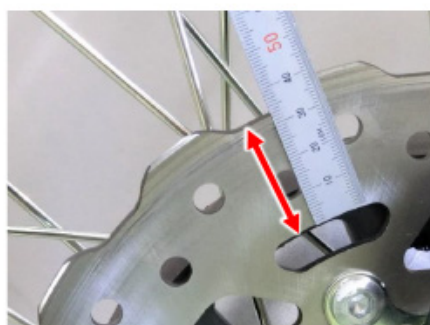
NG 品: 穴から外周まで 32mm
