リコール情報 : Ninja H2 SX・Ninja H2 SX SE

(2022年12月9日届出)

リコール届出番号	5253	リコール開始日	令和4年12月9日
不具合の部位(部品名)	速度計(メータユニット)		
基準不適合状態にあると認める構造、装置又は性能の状況及びその原因	速度計(メータユニット)において、制御プログラムが不適切なため、走行中に再起動するおそれがある。そのため、再起動中は運転者が速度等運転に必要な情報を確認できなくなる。		
改善措置の内容	全車両、メータユニットの制御プログラムを対策プログラムに書き換える。		
発見の動機	市場からの情報による。		
自動車使用者及び自動車特定整備事業者等に周知させるための措置	<ul style="list-style-type: none"><li>・ 使用者:ダイレクトメール等で通知する。</li><li>・ 自動車特定整備事業者等:日整連発行の機関紙に掲載する。</li><li>・ 弊社のインターネットホームページのリコール等情報サイトに掲載する。</li></ul>

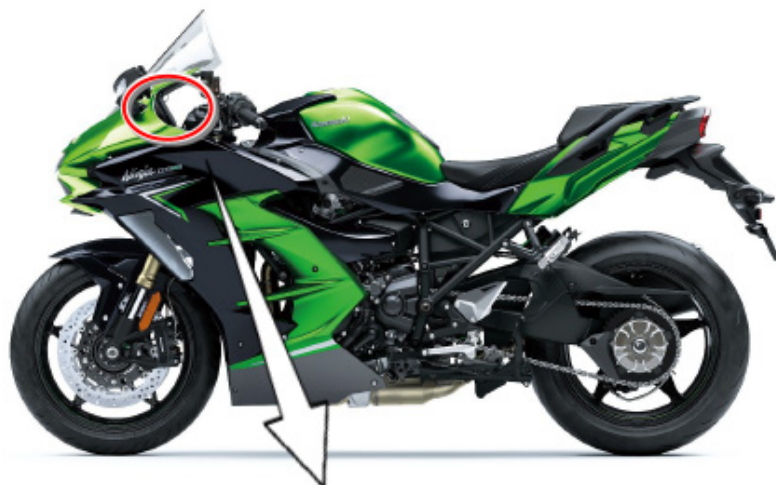
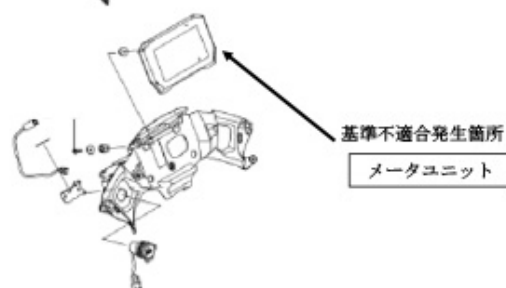
### 改善箇所説明図 Ninja H2 SX・Ninja H2 SX SE

速度計（メータユニット）において、制御プログラムが不適切なため、走行中に再起動するおそれがある。そのため、再起動中は運転者が速度等運転に必要な情報を確認できなくなる。

全車両、メータユニットの制御プログラムを対策プログラムに書き換える。

識別：改善済車両には、車台番号打刻位置付近に白色ペイントを塗布する。
