### リコール情報：Z1000

(2022年12月9日届出)

| リコール届出番号 | 5252 | リコール開始日 | 令和4年12月9日 |
| 不具合の部位(部品名) | 乗車装置(シートストラップ) | | |

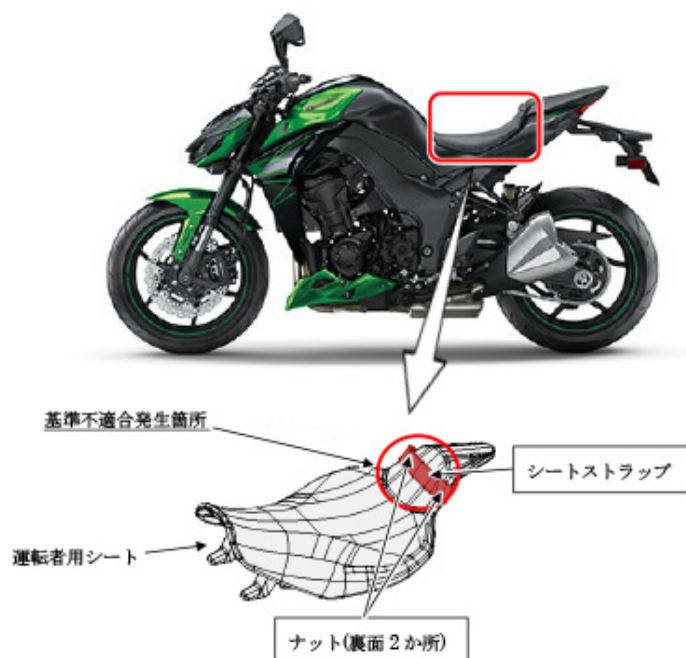
### 改善箇所説明図 Z1000

乗車装置の運転席(運転者用シート)に取り付けられた後部座席握り手(シートストラップ)において、製造時の加工条件が不適切なため、強度が不足しているものがある。そのため、そのままの状態で使用が続けると、走行中にシートストラップが破損し、同乗者の安全な乗車を確保できないおそれがある。

全車両、シートストラップを良品と交換する。

鑑別：改善済車両には、シート下部にあるフレームに黒色ペイントを塗布する。
