## リコール等情報

### リコール情報：Z125 PRO

(2023年3月17日届出)

| リコール届出番号 | 5294 | リコール開始日 | 令和5年3月17日 |

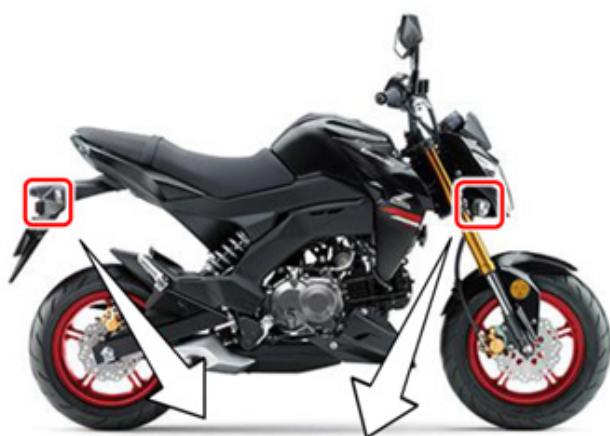
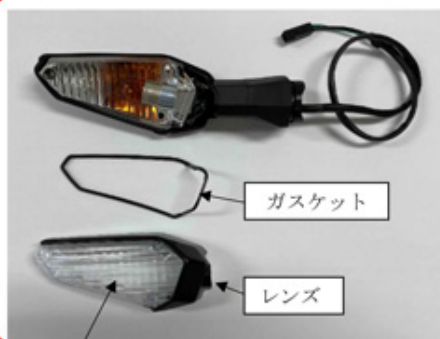
方向指示器(シグナルランプ)

対象車両の方向指示器（シグナルランプ）において、製造時の部品管理が不十分なため、レンズの熱処理が適切に行われず、レンズにひび割れを生じるものがある。そのため、道路運送車両の保安基準 64 条の 3(方向指示器)に抵触するおそれがある。

全車両、前後左右のシグナルランプのレンズを良品に、ガスケットを新品に交換する。

識別：改善済車両には、シート下のフレームクロスパイプに白色ペイントを塗布する。
