リコール情報：ELIMINATOR・ELIMINATOR SE

(2023年6月29日届出)

リコール届出番号	5347	リコール開始日	令和5年6月29日
不具合の部位(部品名)	制動装置(フロントブレーキ)、走行装置(フロントタイヤ)		
基準不適合状態にあると認める構造、装置又は性能の状況及びその原因	フロントホイール周りの組立工程において、工程管理が不適切であった為、特定のボルト・ナット※の締め付けトルクが不足している可能性がある。そのため、走行振動等で当該ボルト・ナットが緩み、異音の発生、走行安定性の低下、制動力の低下等が発生するおそれがある。 ※フロントキャリバボルト(2箇所)、フロントホイール回転センサブラケットボルト、フロントホイール回転センサボルト、フロントアクスルナット。		
改善措置の内容	全車両、対象部位の取付けボルト・ナットを規定トルクで締め付ける。		
発見の動機	市場からの情報による。		
自動車使用者及び自動車特定整備事業者等に周知させるための措置	<ul style="list-style-type: none">・ 使用者:ダイレクトメール等で通知する。・ 自動車特定整備事業者等:日整連発行の機関誌に掲載する。・ 弊社のインターネットホームページのリコール等情報サイトに掲載する。

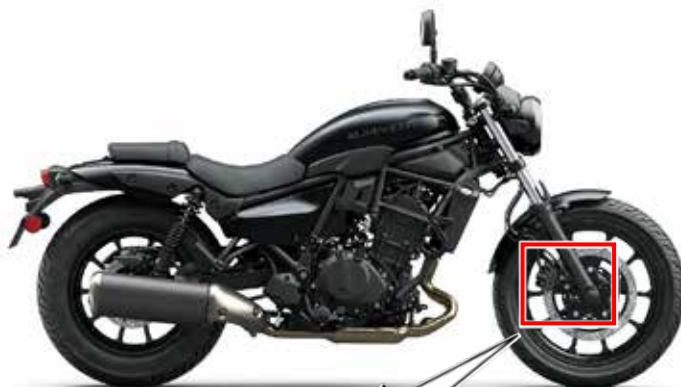
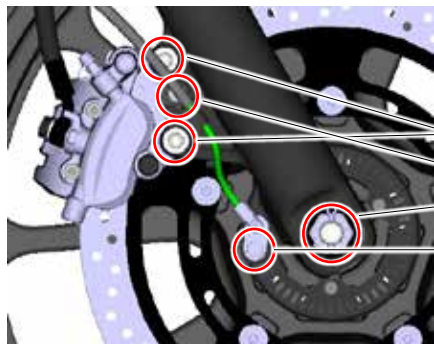
改善箇所説明図 ELIMINATOR・ELIMINATOR SE

基準不適合発生箇所

- フロントキャリパボルト(2箇所)
- フロントホイール回転センサブラケットボルト
- フロントアクスルナット
- フロントホイール回転センサボルト

フロントホイール周りの組立工程において、工程管理が不適切であった為、特定のボルト・ナットの締め付けトルクが不足している可能性がある。そのため、走行振動等で当該ボルト・ナットが緩み、異音の発生、走行安定性の低下、制動力の低下等が発生するおそれがある。

全車両、対象部位の取付けボルト・ナットを規定トルクで締め付ける。

識別：ヘッドパイプ右側の車台番号末尾付近(ヘッドパイプ上側)に白点ペイントを塗布。
