リコール情報 : Ninja ZX-25R SE・Ninja ZX-4R SE・Ninja ZX-4RR

(2024年3月27日届出)

改善箇所説明図 Ninja ZX-25R SE・Ninja ZX-4R SE・Ninja ZX-4RR

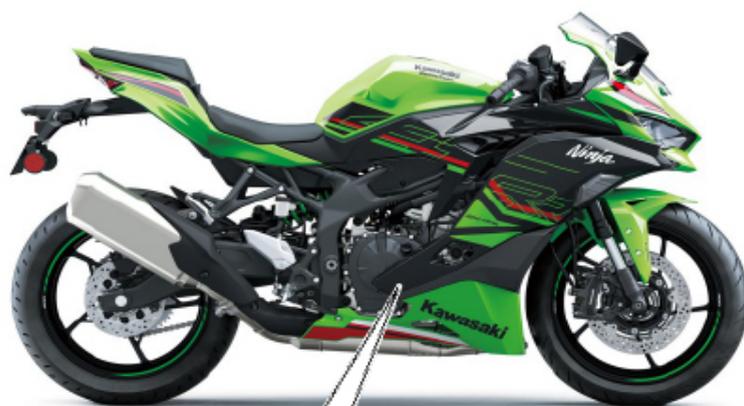
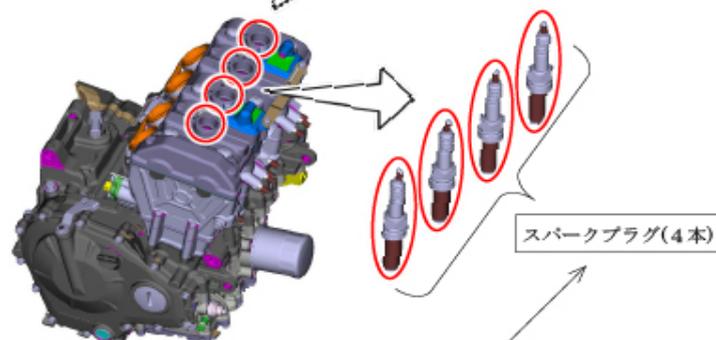
基準不適合発生箇所

スパークプラグの組付け工程において、作業指示が不適切であった為、スパークプラグが損傷している可能性がある。そのため、低回転時にスパークプラグが失火し、アイドリング不安定や加速時の息つき、最悪の場合はエンジンストールが発生するおそれがある。

全車両、スパークプラグ4本すべてを新品に交換する。

識別：エンジン番号1桁目の左側（車両後方）に白色ペイントを塗布する。
