リコール情報：Ninja ZX-6R

(2025年12月10日届出)

リコール届出番号	5750	リコール開始日	令和7年12月10日
不具合の部位（部品名）	原動機（クランクシャフトベアリング）		
基準不適合状態にあると認める構造、装置又は性能の状況及びその原因	原動機のアップークランクケースとロア crank ケースを締結するボルトにおいて、締め付け方法の検討が不十分なため、締め付け軸力がばらつき、ボルトが過剰な軸力で締め付けられたものがある。そのため、クランクシャフトベアリングとクランクシャフトの間に適正なオイルクリアランスが確保できず、最悪の場合、クランクシャフトベアリングが焼き付き、走行中にエンジンが停止するおそれがある。		
改善措置の内容	未走行車両はクランクケース締め付けボルトを適正な方法で締め付ける。既走行車両はクランクシャフトベアリングを点検し、異常があれば修理し、異常がなければクランクケース締め付けボルトを適正な方法で締め付ける。		
発見の動機	海外市場からの情報による。		
自動車使用者及び自動車特定整備事業者等に周知させるための措置	<ul style="list-style-type: none">• 使用者：ダイレクトメール等で通知する。• 自動車特定整備事業者等：日整連発行の機関誌に掲載する。• 弊社のインターネットホームページに掲載する。

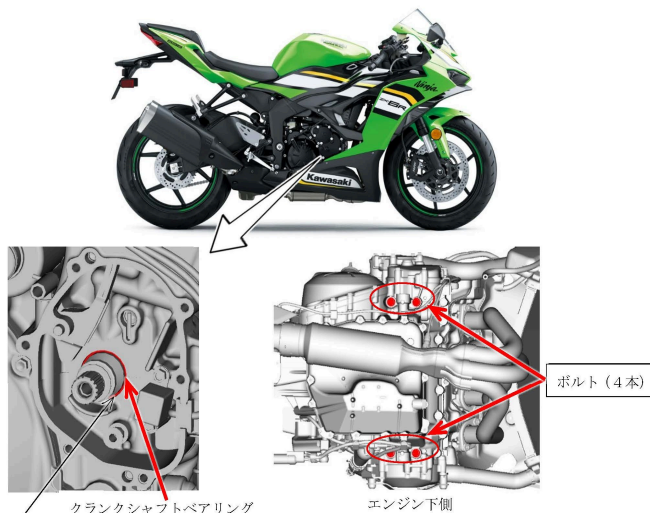
改善箇所説明図 Ninja ZX-6R

基準不適合発生箇所

原動機のアッパークランクケースとロアクランクケースを締結するボルトにおいて、締め付け方法の検討が不十分ため、締め付け軸力がばらつき、ボルトが過剰な軸力で締め付けられたものがある。そのため、クランクシャフトベアリングとクランクシャフトの間に適正なオイルクリアランスが確保できず、最悪の場合、クランクシャフトベアリングが焼き付き、走行中にエンジンが停止するおそれがある。

改善の内容

未走行車両はクランクケース締め付けボルトを適正な方法で締め付ける。既走行車両はクランクシャフトベアリングを点検し、異常があれば修理し、異常がなければクランクケース締め付けボルトを適正な方法で締め付ける。

識別：車体右側リアブレーキリザーバ付近のクランクケース上面に白点ペイントを塗布する。
