リコール情報：W230・MEGURO S1

(2026年6月11日届出)

リコール届出番号	5830	リコール開始日	令和8年6月11日
不具合の部位（部品名）	方向指示器（シグナルランプ）		
基準不適合状態にあると認める構造、装置又は性能の状況及びその原因	方向指示器（シグナルランプ）において、バルブ製造時の工程管理が不適切なため、バルブ内に異物が混入している、または、バルブにひび割れが生じているものがある。そのため、早期にフィラメントが損傷し、シグナルランプが点灯しないおそれがある。		
改善措置の内容	全車両、シグナルランプのバルブを良品に交換する。		
発見の動機	市場からの情報による。		
自動車使用者及び自動車特定整備事業者等に周知させるための措置	<ul style="list-style-type: none"><li>• 使用者：ダイレクトメール等で通知する。</li><li>• 自動車特定整備事業者等：日整連発行の機関誌に掲載する。</li><li>• 弊社のインターネットホームページに掲載する。</li></ul>

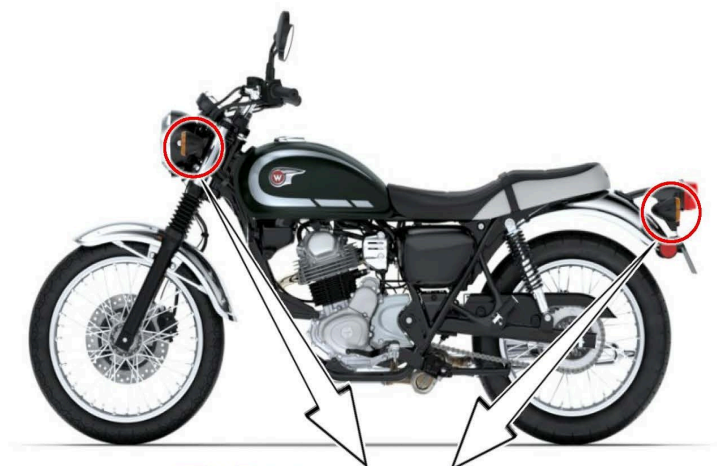
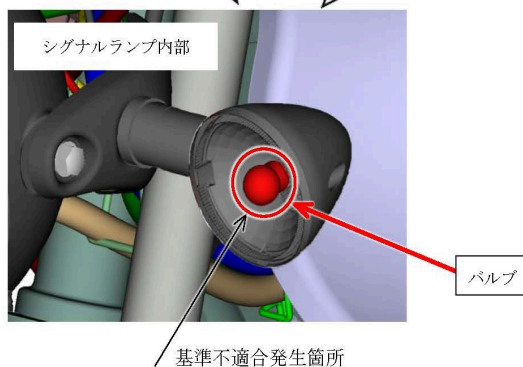
## 改善箇所説明図 W230・MEGURO S1

（ 方向指示器（シグナルランプ）において、バルブ製造時の工程管理が不適切なため、バルブ内に異物が混入している、または、バルブにひび割れが生じているものがある。そのため、早期にフィラメントが損傷し、シグナルランプが点灯しないおそれがある。 ）

全車両、シグナルランプのバルブを良品に交換する。
