### 改善対策情報 : noslisu e (2024年10月3日届出)

| 改善対策届出番号 | 700 | 改善対策開始日 | 部品準備でき次第 |

## 改善箇所説明図 noslisu e

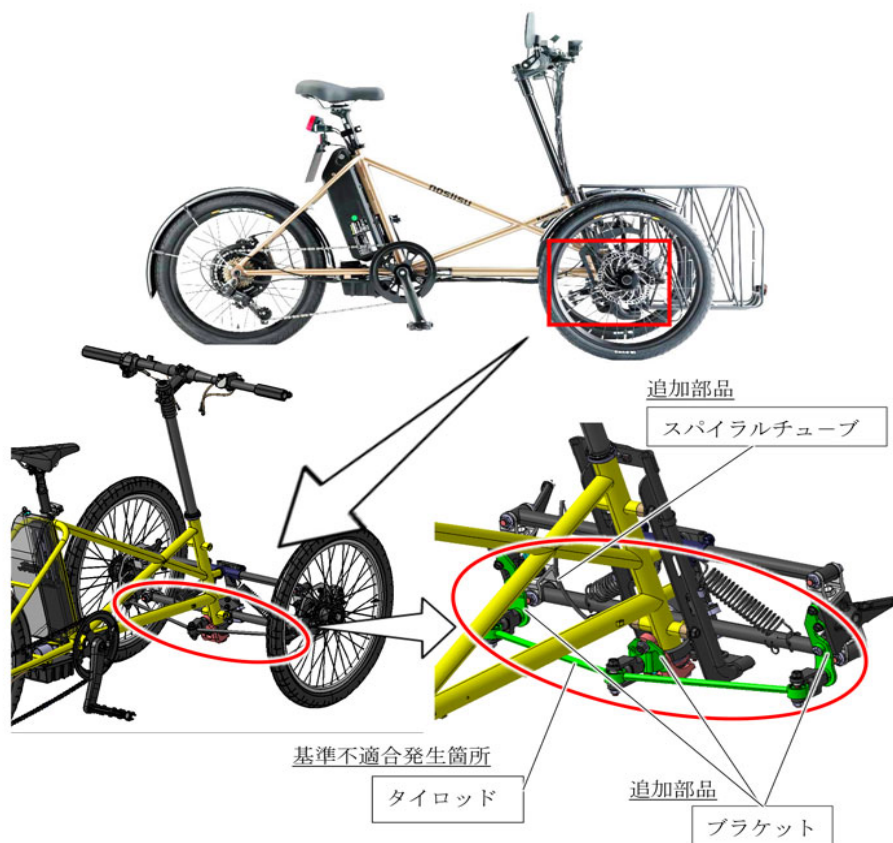
### 改 善 箇 所 説 明 図

ステアリングシャフトとタイヤをつなぐタイロッドにおいて、設計検討が不十分なため、取り付け角度が不適切となり、ステアリング操作時にタイロッドに大きな負荷がかかることがある。そのため、そのまま使用を続けるとタイロッドが折損し、最悪の場合、転倒するおそれがある。

全車両、タイロッド取り付け角度を変更するためにブラケットを新たに追加し、タイロッドを対策品に交換する。また、ブラケットの追加に伴うブレーキケーブルとの接触保護のため、スパイラルチューブを追加する。

識別：車台番号プレート右側のフレームに白点ペイントを塗布。
