## リコール情報：ニンジャ 250R・KLX250・D-TRACKER X

(2017年7月3日届出)

| リコール届出番号 | 4072 | リコール開始日 | 平成29年7月3日 |
| 不具合の部位(部品名) | 燃料装置(燃料ポンプ) | | |

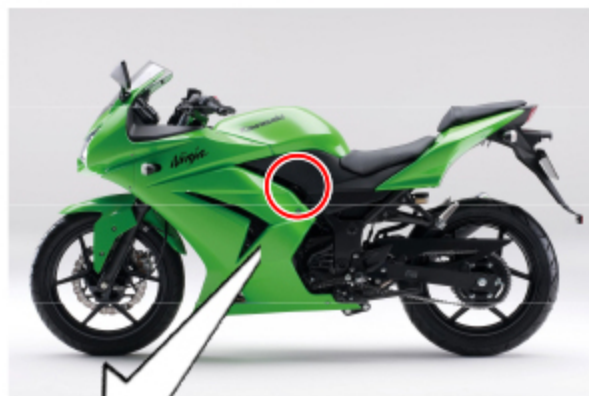
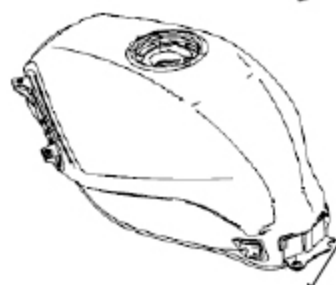
## 改善箇所説明図1 ニンジャ 250R

燃料ポンプ

燃料ポンプにおいて、バッテリーから供給される電圧の変動と、燃料ポンプの製造バラツキにより、内部部品が早期に摩耗することがある。そのため、そのままの状態で使用が続けると、摩耗が進行し、燃料ポンプが作動不良となり、エンジンが始動できなくなるおそれがある。

全車両、燃料ポンプを対策品に交換する。

注：  は、改善部品を示す。

識別：タンク後方上面に識別ペイントを追加する。

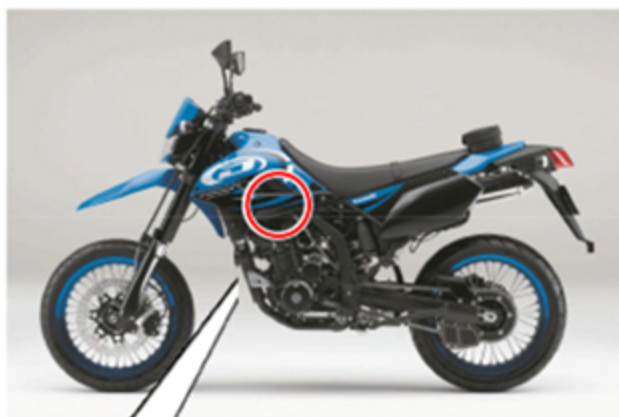
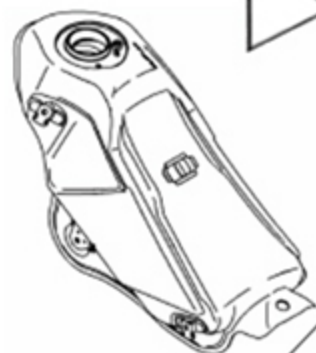
## 改善箇所説明図 3 D-TRACKER X

燃料ポンプ

燃料ポンプにおいて、バッテリーから供給される電圧の変動と、燃料ポンプの製造バラツキにより、内部部品が早期に摩耗することがある。そのため、そのままの状態で使用が続けると、摩耗が進行し、燃料ポンプが作動不良となり、エンジンが始動できなくなるおそれがある。

全車両、燃料ポンプを対策品に交換する。

注： ☐ は、改善部品を示す。

識別：タンク後方上面に識別ペイントを追加する。
