## リコール等情報

リコール情報：Ninja H2 SX・Ninja H2 SX SE・Ninja H2 SX SE+・Ninja H2 CARBON・Z H2・Z H2 SE

(2022年12月9日届出)

改善箇所説明図

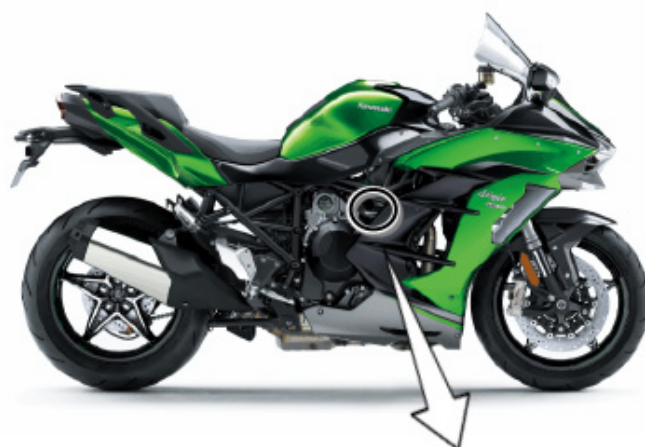
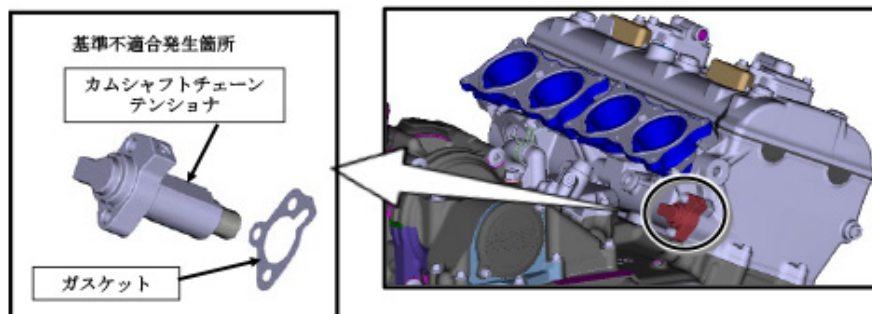
カムシャフトチェーンの張力を調整するテンショナにおいて、使用により内部の部品が劣化しプランジャが押し戻され、プランジャがロックすることがある。プランジャがロックされた状態で使用を続けると、カムシャフトチェーンに張力が掛からずに異音が発生し、最悪の場合、カムシャフトタイミングがずれ、走行中にエンジンが停止することがある。

は、交換部品を示す。

**改善の内容**  
全車両、カムシャフトチェーンテンショナを対策品と交換する。

識別：外観で容易に判別できるため、特別な識別は行わない。
